**Bilag 1**

**Fotobilag  
(5 sider incl. denne)**

Vedr. Bellahøj huse, vor sag nr. 112-24286

Delopgave 24/26-01, undersøgelse af altan, Bellahøj II

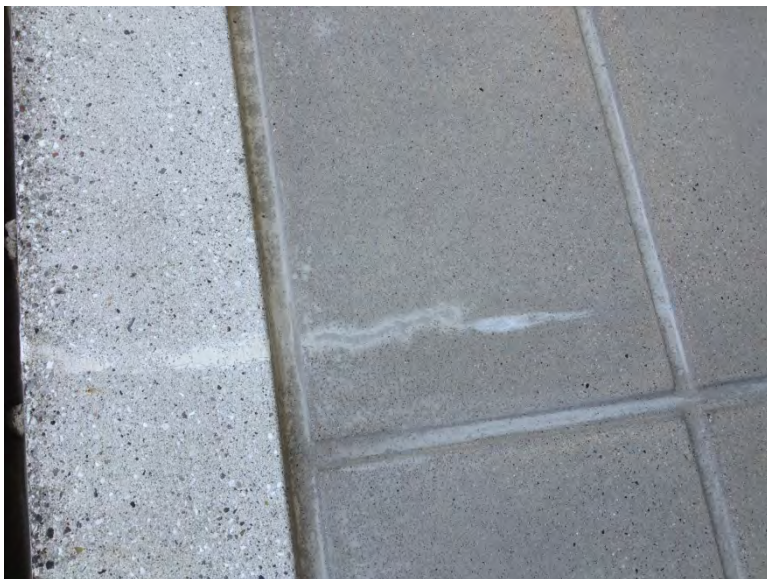
Illustration 1. Eksempel på revne gennem vandret facadebånd og ned i udsparring. 24 A, nordsiden.

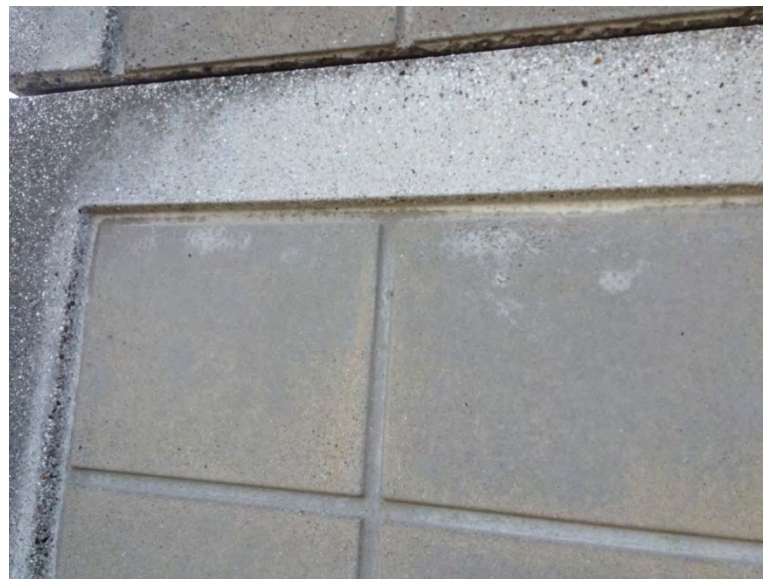
Illustration 2. Eksempel på revne gennem vandret facadebånd.

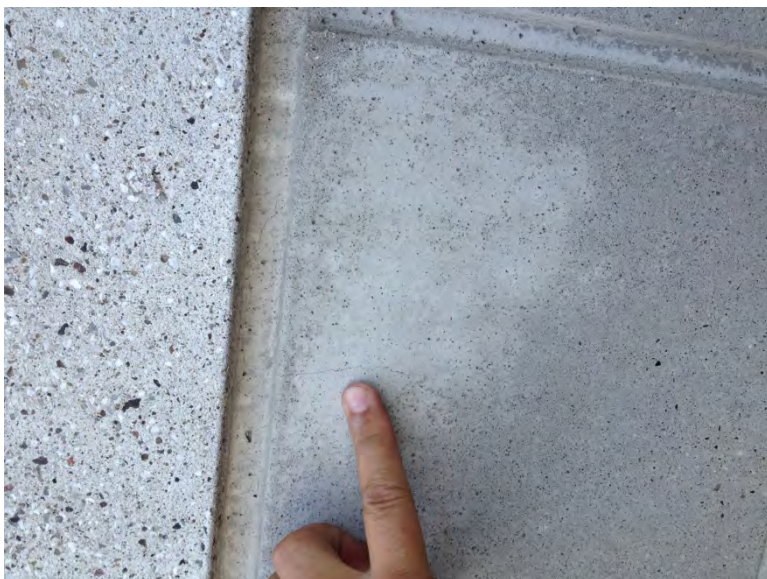
Illustration 3. Eksempel på revne i udsparring.

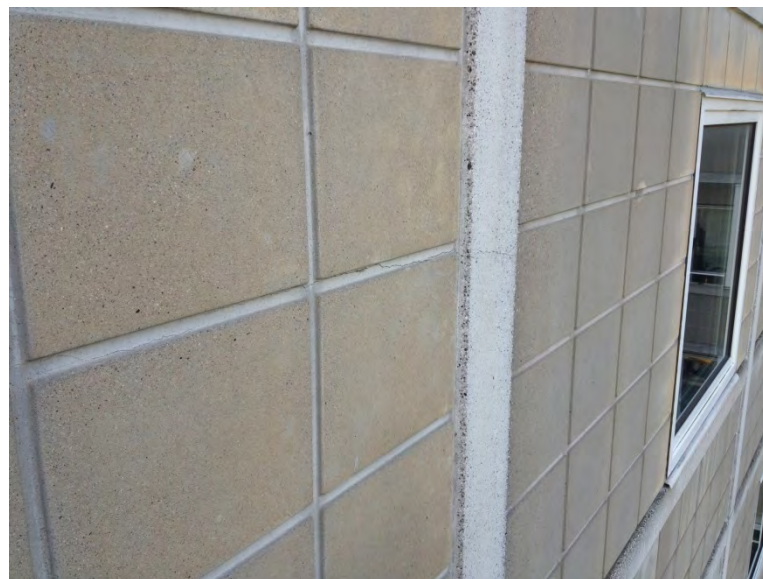
Illustration 4. Eksempel på vandret revne gennem lodret facadebånd og udsparring. 24 A, nordsiden.

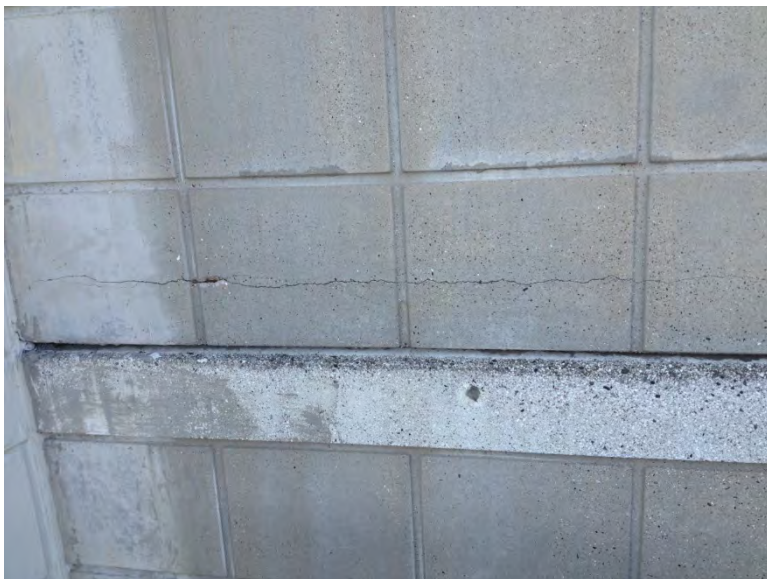
Illustration 5. Eksempel på vandret revne over armering i bund af element. 24 A, østsiden.

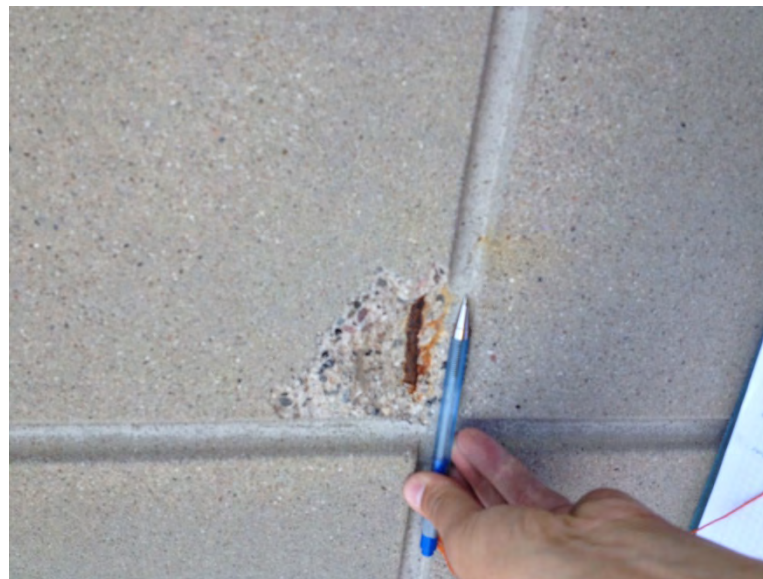
Illustration 6. Eksempel på afskalning over vandret yderligt liggende armering i bund af element.

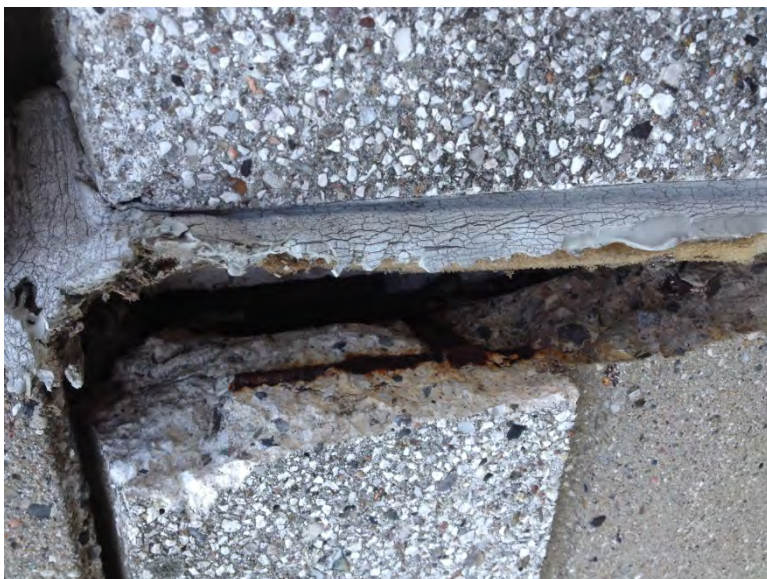
Illustration 7. Eksempel på korrosion i øverste hjørne af element. Afskalning taget ned da den var løs. Der ses ca. Ø6 mm karmstål i for- og bagsiden, forbundet med et bånd. 24 A, østsiden.

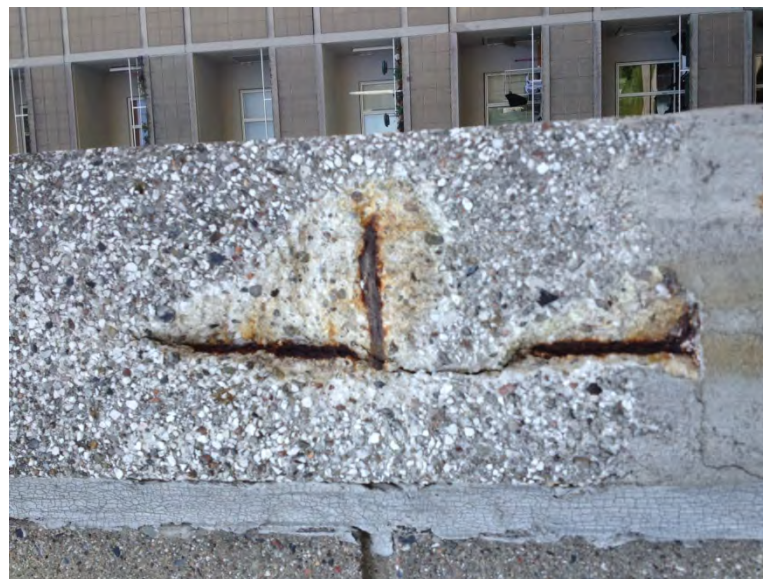
Illustration 8. Eksempel på afskalning over rusten armering i lodret facadebånd. Dæklag 10-15 mm. 24 A, østsiden.

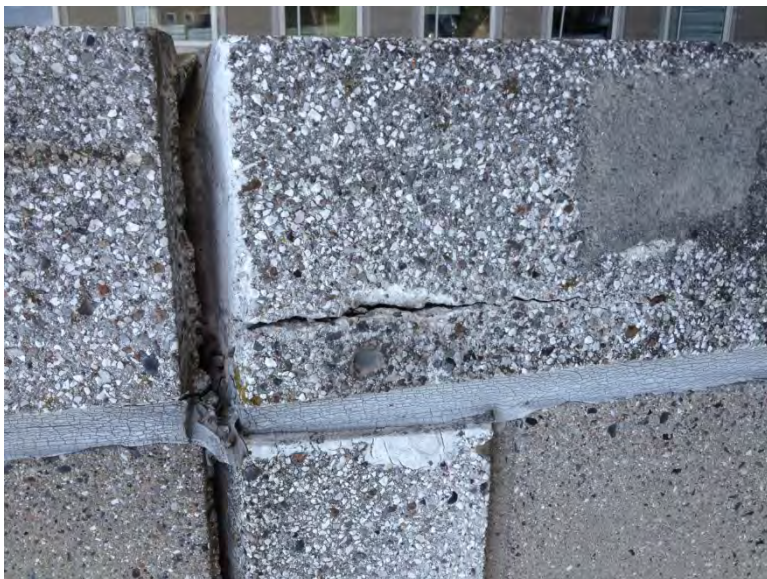
Illustration 9. Eksempel på revner i lodret facadebånd. Afskalning sad fast og er ikke fjernet.

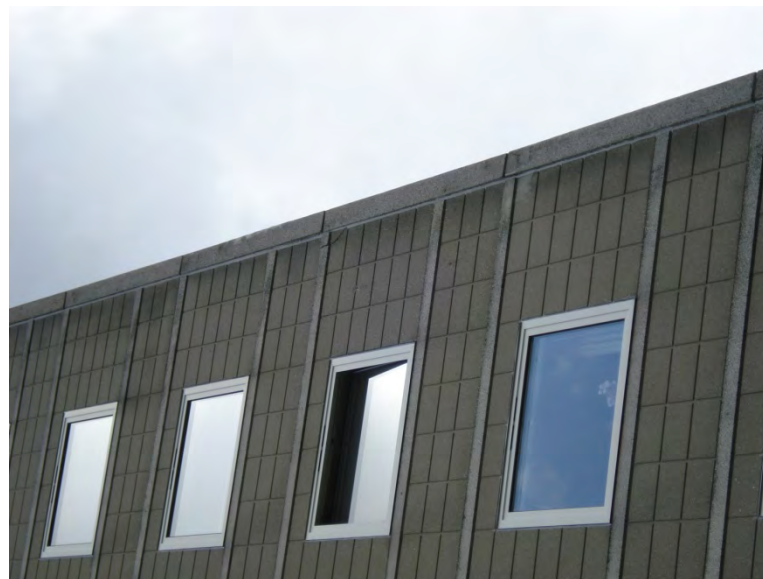
Illustration 10. Eksempel på skrå revne i elementhjørne th. for åbne vindue.

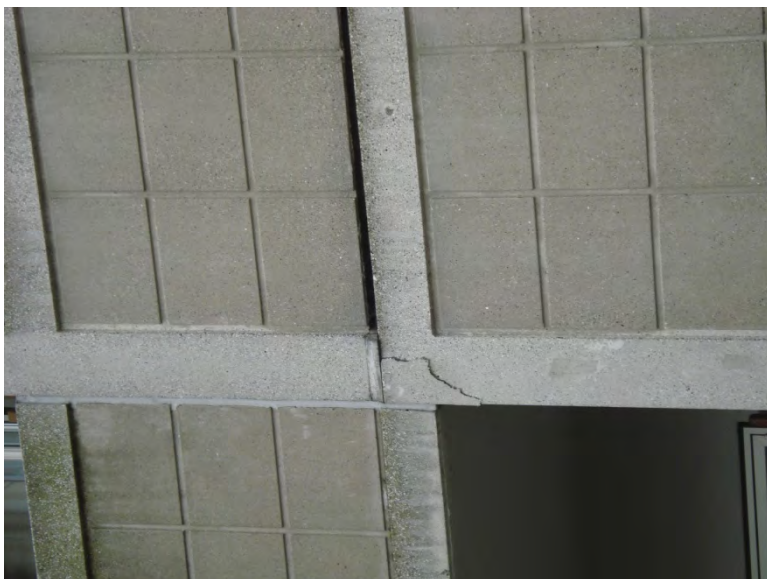
Illustration 11. Eksempel på revne ved lodret facadebånd ved altan.

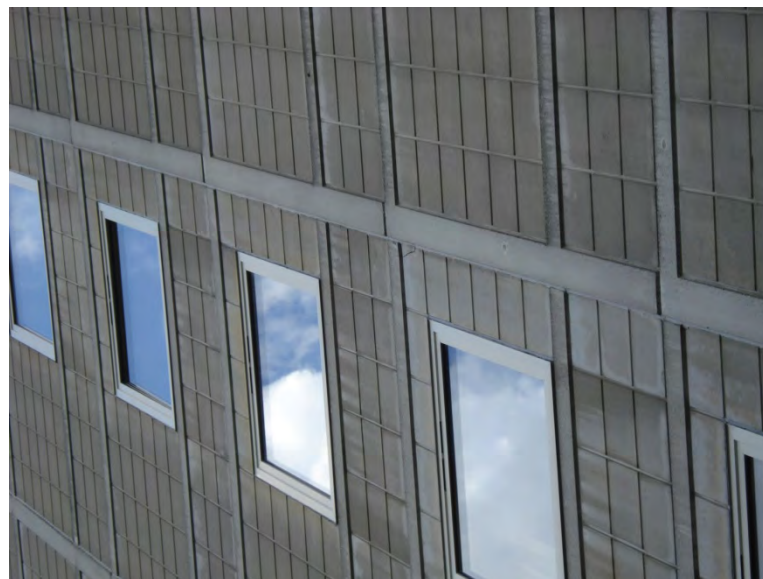
Illustration 12. Eksempel på skrå revne i elementhjørne th. for nederste vindue.

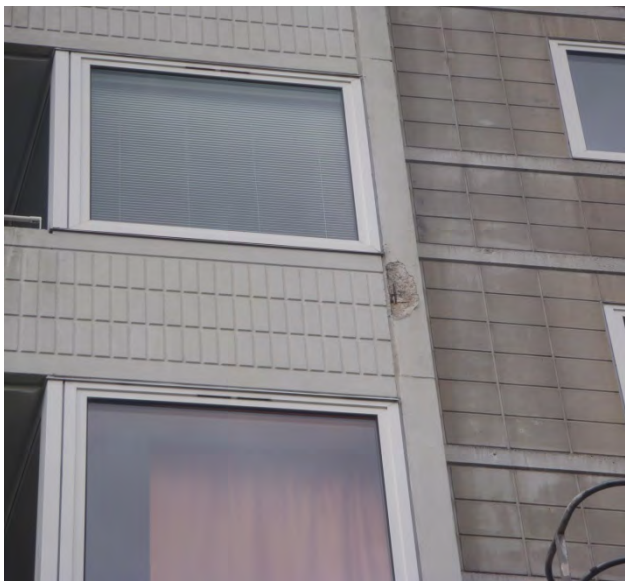
Illustration 13. Eksempel på afskalning i hjørne af karnap. Afskalning fjernet da den sad løs. 24. A, østsiden.

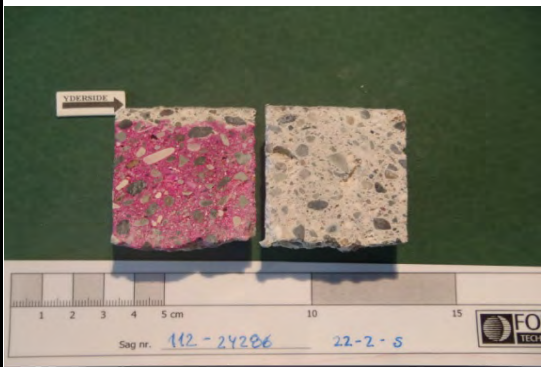
| Foto | Kerne | 22-2-S | Data |
|---|---|---|---|
| | | | <p>Dæklag: Vandret (Ø10 mm):<br/>35, 37, 38, 41, 29, 29<br/>Lodret (Ø10 mm):<br/>44, 51, 44, 33</p> <p>CO2: Fra overside (mm):<br/>max, min, gennemsnit:<br/>8, 6, 7</p> <p><b>Vurdering: Ingen risiko for korrosion</b></p> |

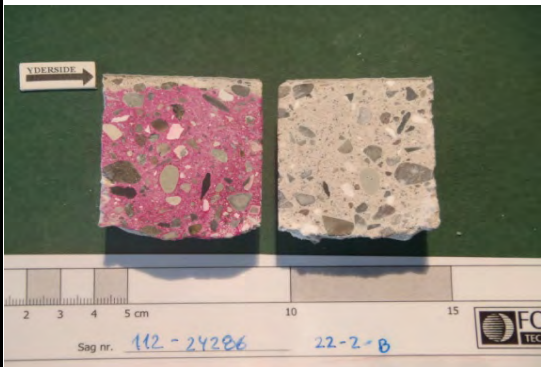
| Foto | Kerne | 22-2-S | Data |
|---|---|---|---|
| | | | <p>Dæklag: Vandret (Ø10 mm):<br/>48, 44<br/>Lodret (Ø10 mm):<br/>56, 51</p> <p>CO2: Fra overside (mm):<br/>max, min, gennemsnit:<br/>5, 4, 3</p> <p><b>Vurdering: Ingen risiko for korrosion</b></p> |

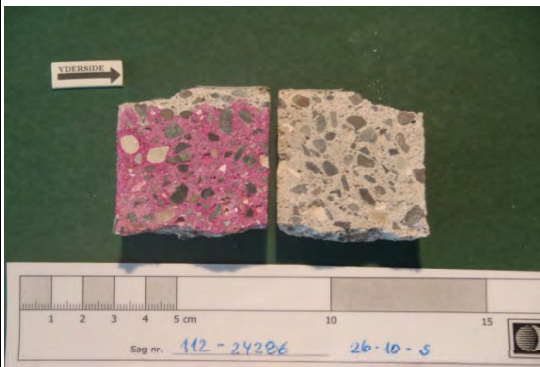
| Foto | Kerne | 26-10-S | Data |
|---|---|---|---|
| | | | <p>Dæklag: Vandret (Ø10 mm):<br/>27, 28, 30, 30<br/>Lodret (Ø10 mm):<br/>31, 33, 33, 35</p> <p>CO2: Fra overside (mm):<br/>max, min, gennemsnit:<br/>8, 4, 5</p> <p><b>Vurdering: Ingen risiko for korrosion</b></p> |

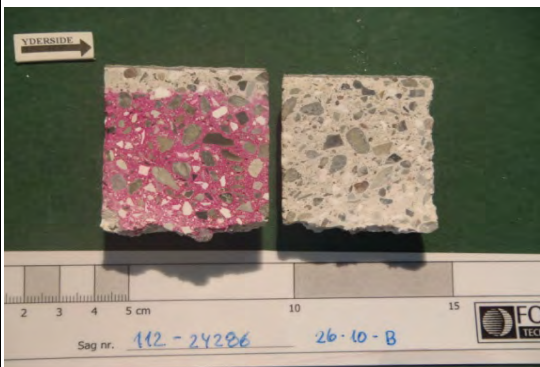
| Foto | Kerne | 26-10-S | Data |
|---|---|---|---|
| | | | <p>Dæklag: Vandret (Ø10mm):<br/>64,76<br/>Lodret (Ø10mm):<br/>56,57</p> <p>CO2: Fra overside (mm):<br/>max, min, gennemsnit:<br/>7,4,6</p> <p><b>Vurdering: Ingen risiko for korrosion</b></p> |

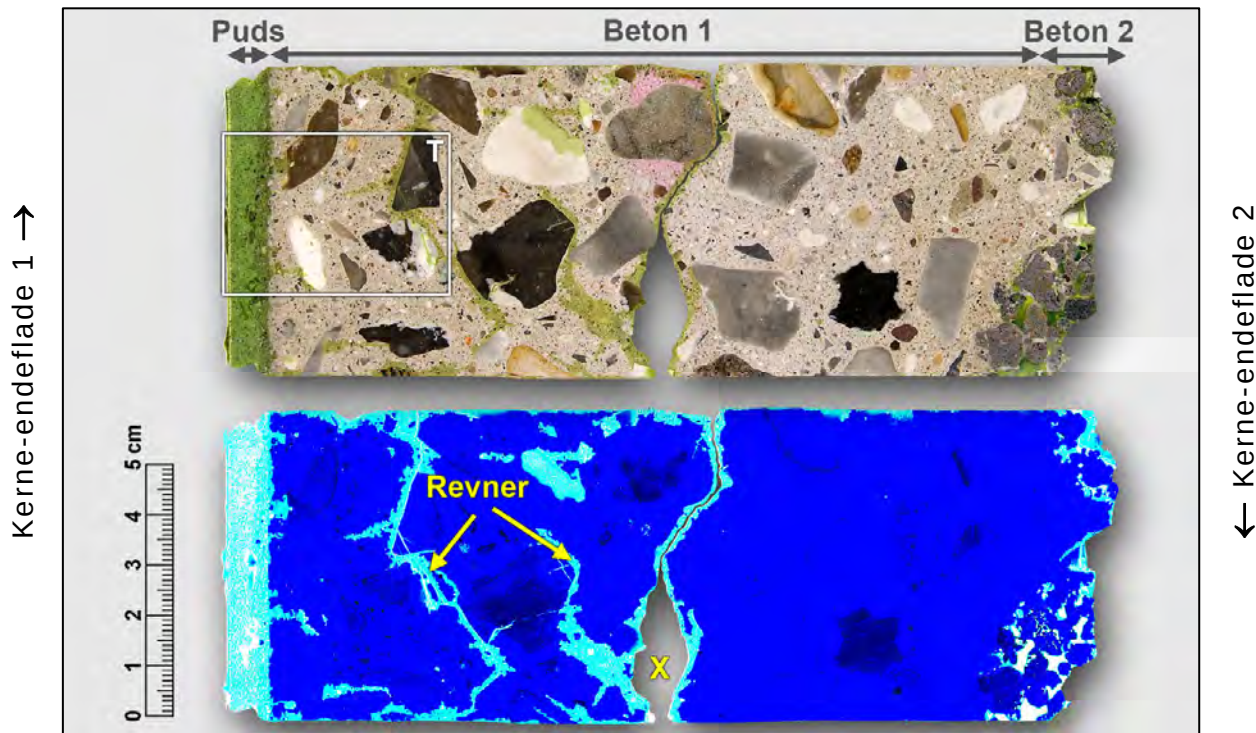
Foto: P120804-1

| Lag | Lagtykkelse | Beskrivelse |
|---|---|---|
| | | <b>Revner:</b> Der ses enkelte fine revner med revnevidde op til 0,05 mm. Revnerne skærer stedvis tilslagskorn |

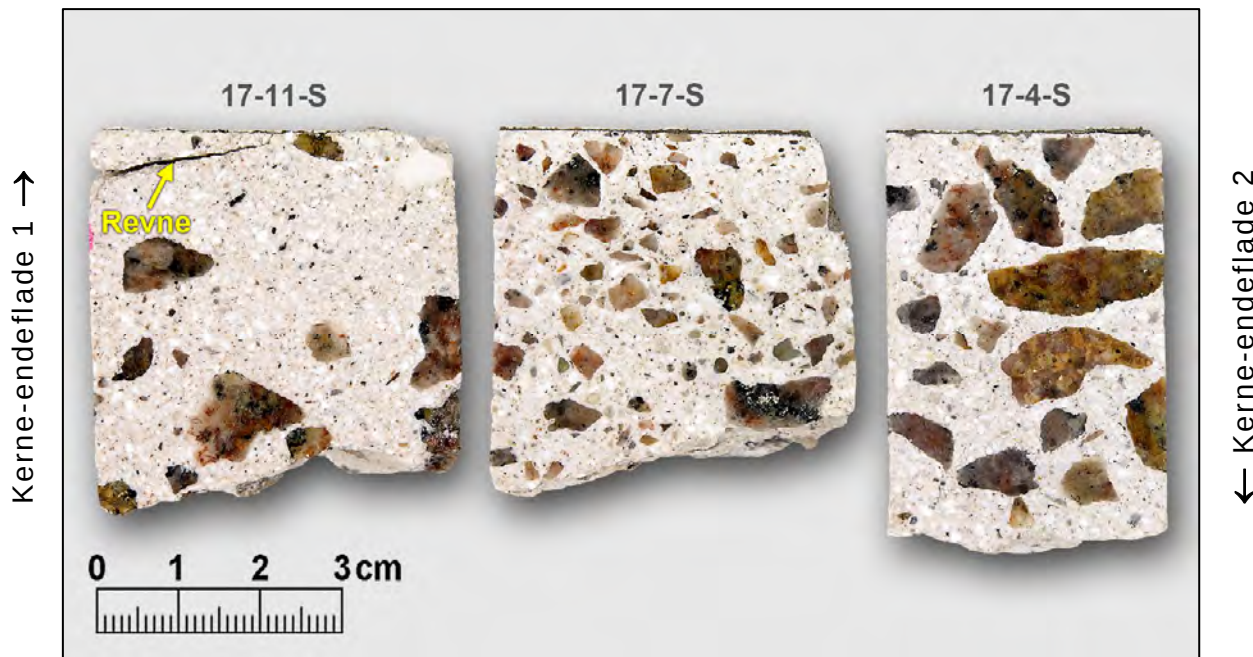
Foto: P120804-5

| Lag | Lagtykkelse | Beskrivelse |
|---|---|---|
| Beton | max. 53 mm | <b>Pasta:</b> Ensartet, hvidgrå cementpasta. Uden synlige defekter<br><b>Tilslag:</b> Sten (fraktion 4-12 mm): Kantede korn af brunlig granit. Sand (fraktion 0-2 mm): Hvide kantede korn af muligvis calcineret flint. Indholdet af sten er lavt (kerne 17-7-S og 17-11-S) til middel (kerne 17-4-S). Der ses ingen hvide, potentielt frostfarlig sten og ingen potentielt alkali-reaktive sandkorn<br><b>Luft:</b> Indholdet af fine luftporer er lavt. Indholdet af grove luftporer er lavt. Største luftpore er 2 mm. Betonen fremstår velkomprimeret<br><b>Revner:</b> Der ses en overfladeparallell revne i en afstand af 2-4 mm fra overfladen i kerne 17-11-S |

Der ses ingen carbonatisering af pastaen op til revnen i kerne 17-11-S

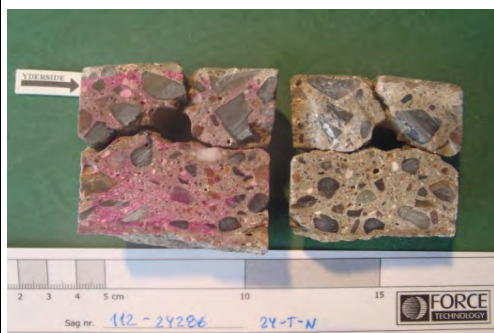
Foto Kerne 24-T-N

Klorid: Afst [mm] %w/w Cl  
0-10 mm 0,04  
10-20 mm 0,08  
20-30 mm 0,08

**Vurdering:** Jern: Rustgrad 1  
CO2: Ingen risiko  
Klorid: Sandsynligt

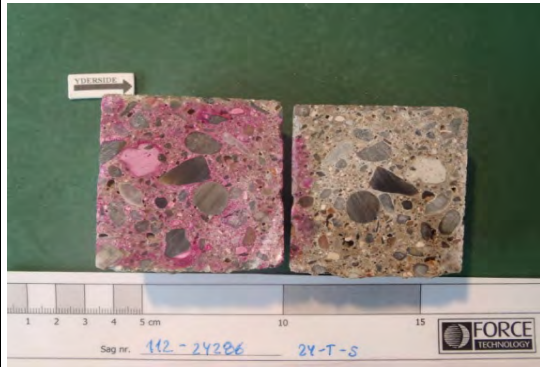
| Foto | Kerne | Placering | |
|---|---|---|---|
| Foto | Kerne | 24-T-S | |

| Foto | Kerne | Placering | |
|---|---|---|---|
| | | | <p>Klorid: Afst [mm] %w/w Cl<br/>10-20 mm 0,02</p> <p><b>Vurdering:</b> Jern: Rustgrad 0-1<br/>CO2: Ingen risiko<br/>Klorid: Ingen risiko</p> |

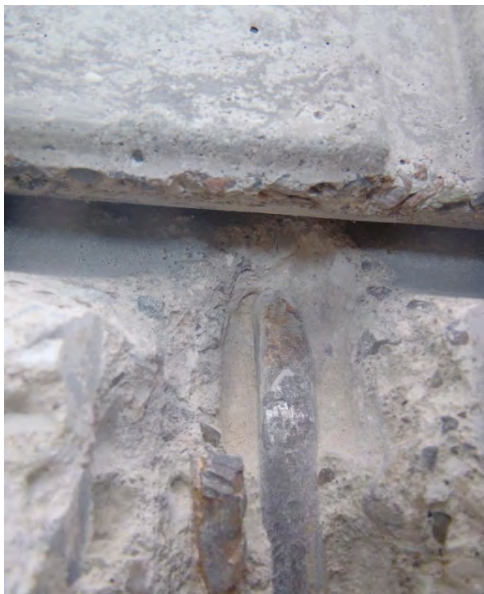
Foto F8 etg 2 (1,5)

F8 etg 2 (1, 5) Østvendt facadebånd, ved revne og rusten jern

**Dæklag:** Vandret (Ø10 mm):  
25, 42, 43  
Forankringsjern (Ø8-10): 5-25 mm  
Der ses 3 jern i ophug. Et  
jern muligvis pga. rep.

**CO2:** Fra overside (mm):  
max, min, gennemsnit:  
5, 3, 4, lokalt 15 mm ved revne

**Visuelt** Ø10 mm, rund jern  
Rustgrad 2-3, reduktion 6-8%

**Vurdering:** Korrosion  
ved tyndt dæklag

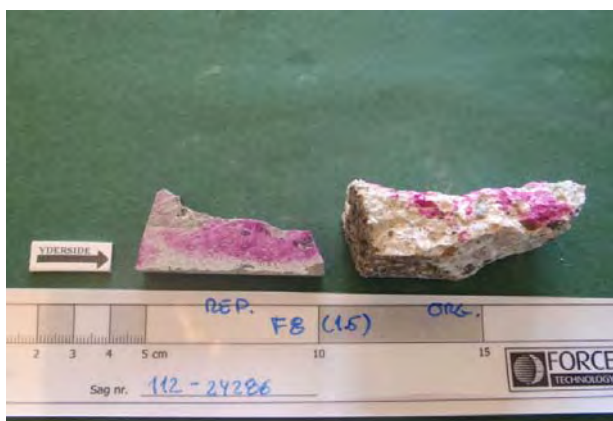
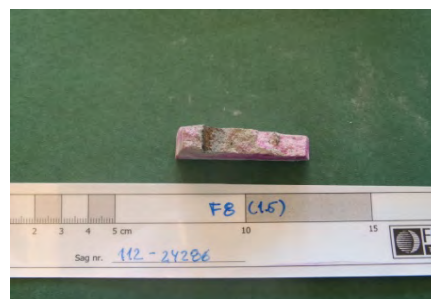
Best. af karbonatisering af dæklag/F8

Reparationsbeton med rustafsmitning på "rep" beton, se foto til højre

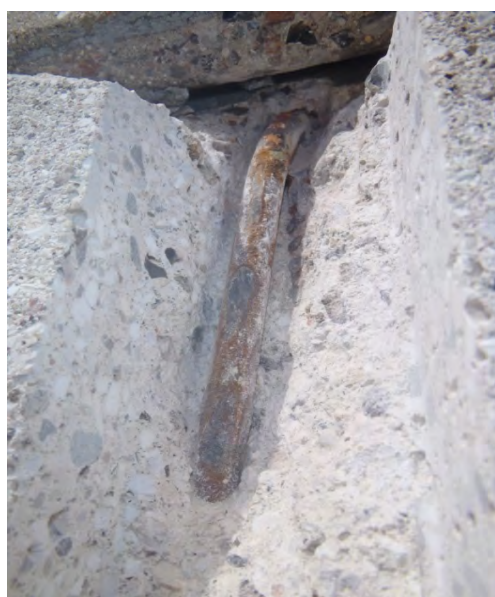
Foto G2 etg 3 (1,1)

Dæklag: Vandret (Ø10 mm):  
28, 36, 46, 41  
Forankringsjern (Ø8-10): 10-28 mm  
Der ses kun forankringsjern

CO2: Fra overside (mm):  
max, min, gennemsnit:  
10, 2, 5

Visuelt: Rustgrad 2

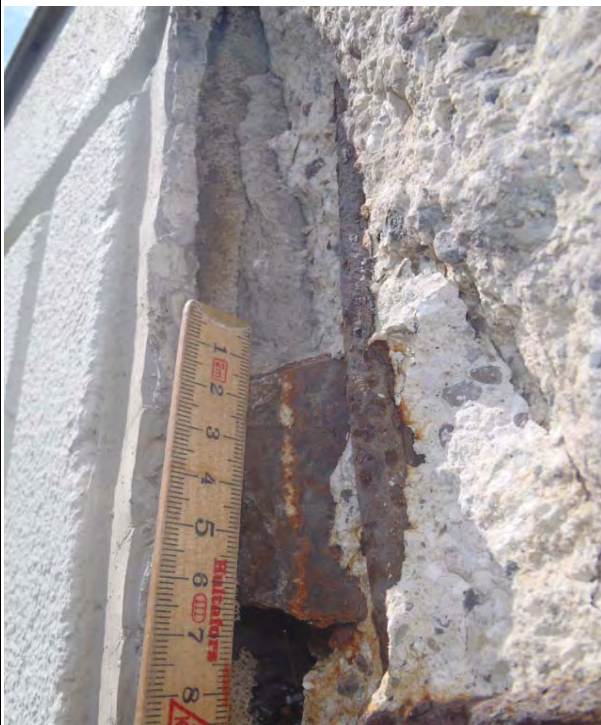
Foto Afskalling 26-KL-Ø

Afskalling 26-KL-Ø  
Nedtaget grundet risiko for personskade

Dæklag mm fra overflade  
Fladjern: 0\* mm  
Bøjlearm.: 10-15 mm  
Hovedarm: 10-15 mm  
\*: ved fuge ingen omstøbning

CO2: Fra overside (mm):  
max, min, gennemsnit:  
8, 4, 5

**Vurdering: Kraftig korrosion på samtlige jern**

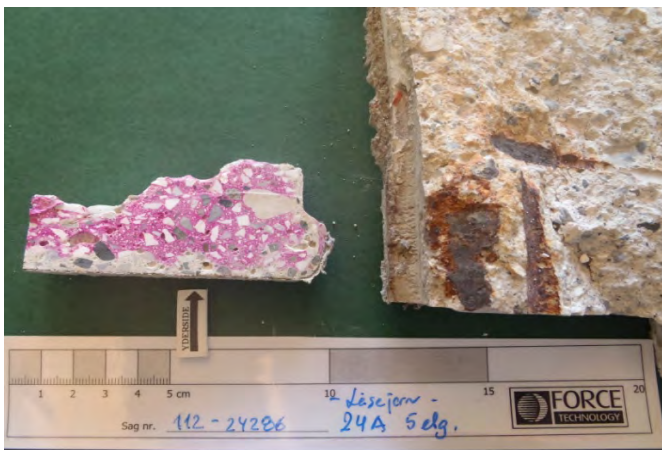
Best. af karbonatisering af dæklag ved låsejern

Karbonatisering til venstre, og bagside af afskalling til højre, bemærk aftryk af fladjern
