**Bilag 1**

**Fotobilag  
(5 sider incl. denne)**

Vedr. Bellahøj huse, vor sag nr. 112-24286

Delopgave 24/26-01, undersøgelse af altan, Bellahøj II

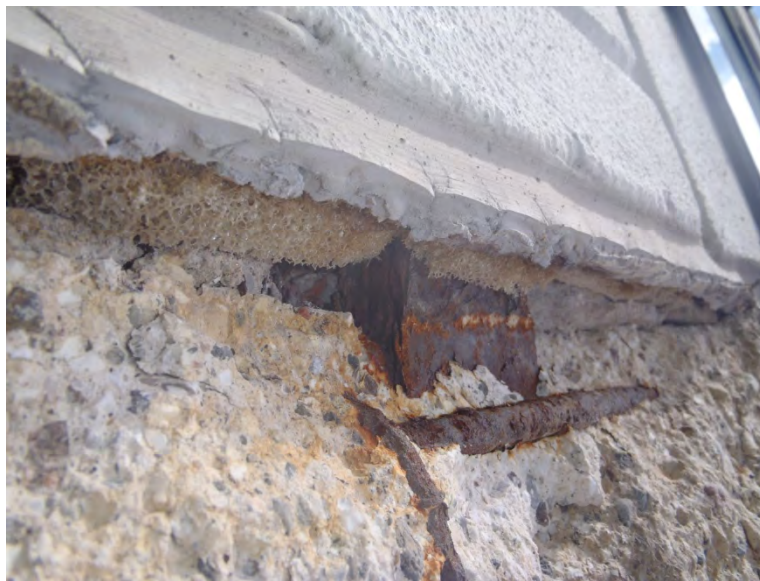
Illustration 14. Nærbillede af korroderet låse ved karnap, taget nedefra.

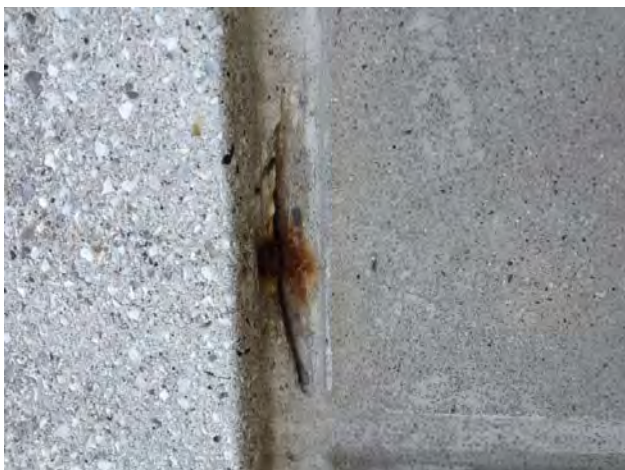
Illustration 15. 24 A, nordsiden, tv. etage 7. Overskåret låsejern.

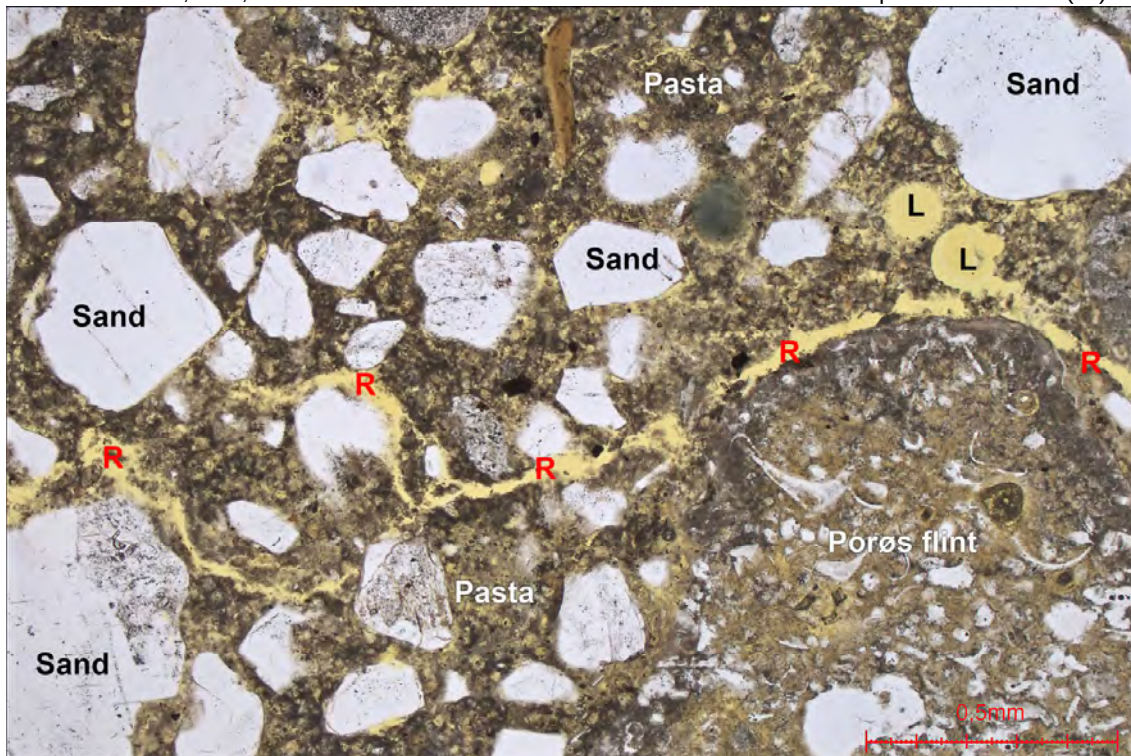
Billedet viser et udsnit af betonen set i tyndslıbet. Som tilslag er der anvendt et sand med højt indhold af alkalireaktiv porøs. Der er dog ikke observeret skader som følge af alkalikiselreaktion. Den viste revne (R) er uden relation til kornet af porøs flint. Årsagen til dannelsen revnen kan ikke afklares på foreliggende grundlag. Det er muligt at revnen er opstået ved udtagningen af kernen. Tilslagskorn tilhørende sandfraktionen = **Sand**. Luftporer = **L**

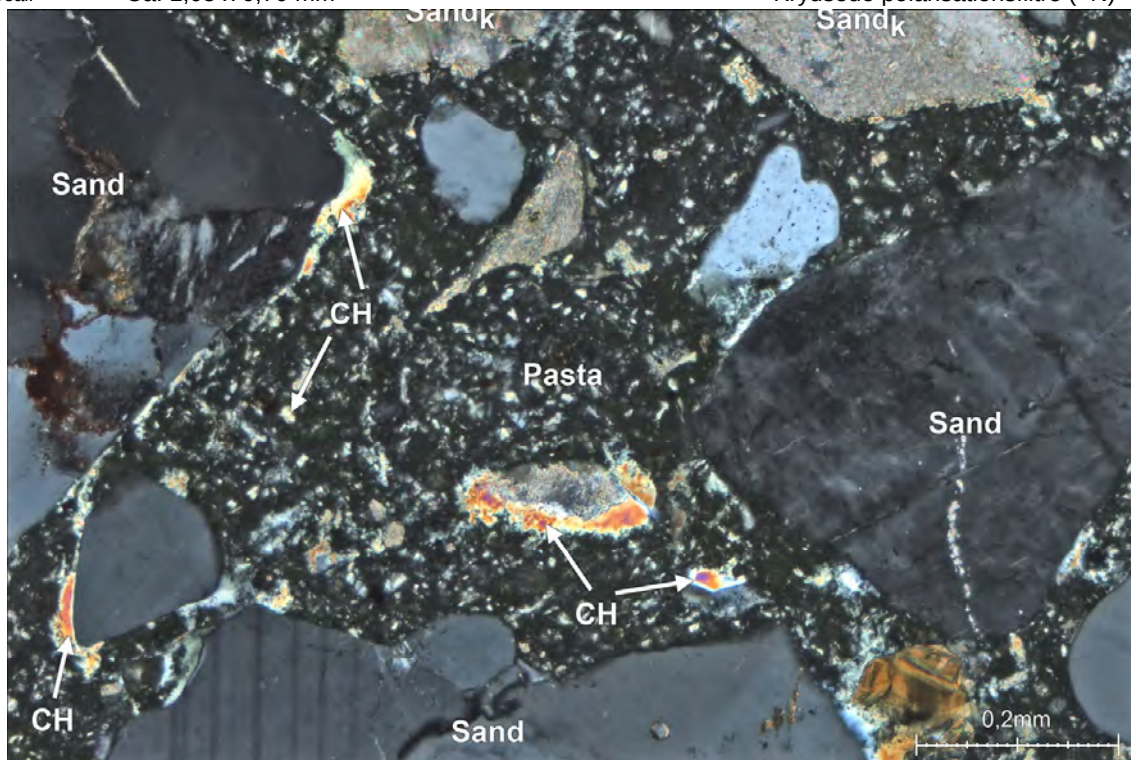
Betonens cementpasta er generelt carbonatiseret til en meget stor dybde. Kun i kerne 17-3 er carbonatiseringsdybde så lille, at ucarboniseret er til stede i tyndslıbet. I den ucarboniserede pasta ses calciumhydroxid (CH) som store farve krystaller i revner langs tilslagskorn og som små hvide krystaller jævnt fordelt i pastaen. Tilstedeværelsen af revner med calciumhydroxid indikerer, at vand er udskilt fra pastaen i forbindelse med støbningen – formentligt pga. det høje vand/cement-forhold. Det anvendte sandtilslag (Sand) indeholder en del kalksten (Sand<sub>k</sub>)

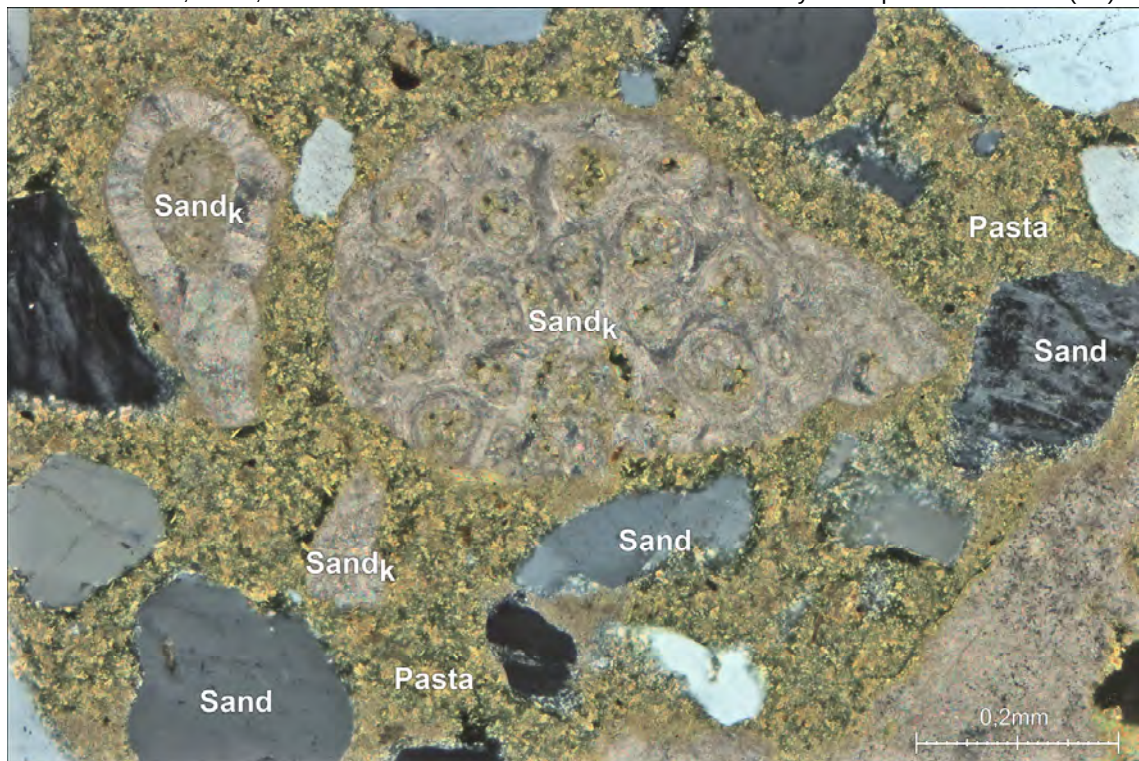
| Tyndslibsanalyse (mikroanalyse) | | | |
|---|---|---|---|
| <p>Billedet viser et udsnit af den carboniserede pasta i en afstand af ca. 30 mm fra betonens overflade. Carboniseringen fremskyndes af, at der er anvendt et højt vand/cement-forhold og at betonen har befundet sig i et tørt miljø. Det anvendte sandtilslag (<b>Sand</b>) indeholder en del kalksten (<b>Sand<sub>k</sub></b>)</p> | | | |

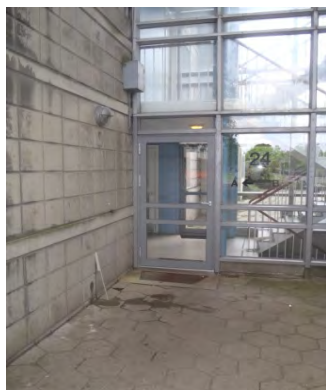
24-T-N Nord for opgang 24

Dæklag: Vandret (Ø10 mm):  
25, 27  
Lodret (Ø10 mm):  
18, 16, 14, 27, 29, 26

CO2: Fra overside (mm):  
max, min, gennemsnit:  
6, 3, 4

**Vurdering:** Jern: Rustgrad 1  
CO2: Ingen risiko  
Klorid: Sandsynligt

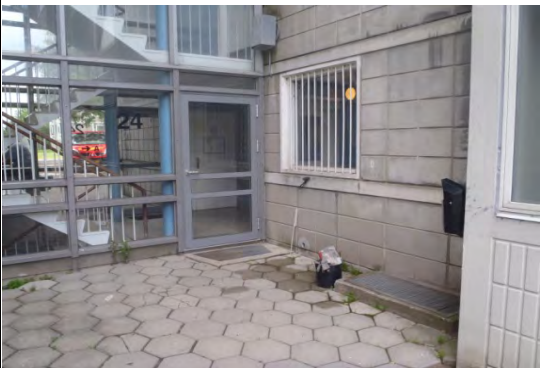
24-T-S Syd for opgang 24

| Foto | Kerne | Placering | |
|---|---|---|---|
| | | | <p>Dæklag: Vandret (Ø10 mm):<br/>31, 31<br/>Lodret (Ø10 mm):<br/>30, 29, 28, 27, 26</p> <p>CO2: Fra overside (mm):<br/>max, min, gennemsnit:<br/>3, 1, 2</p> <p>Udskåret Ø10 mm rundjern</p> |
| | | | <p>Klorid: Afst [mm] %w/w Cl<br/>10-20 mm 0,02</p> <p><b>Vurdering:</b> Jern: Rustgrad 0-1<br/>CO2: Ingen risiko<br/>Klorid: Ingen risiko</p> |

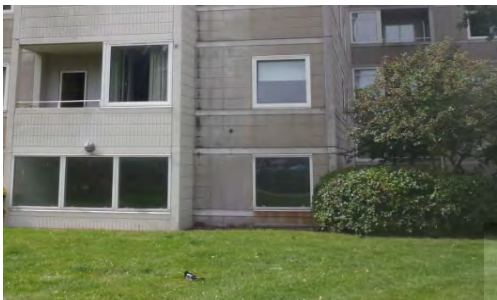
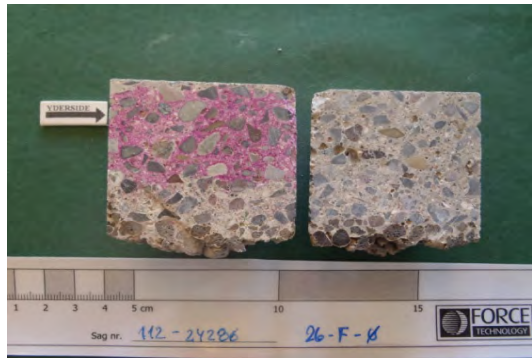
| Foto | Kerne | Placering |
|---|---|---|
| | | <p>Dæklag: Vandret (Ø10 mm):<br/>17, 24<br/>Lodret (Ø10 mm):<br/>27, 17, 20</p> <p>CO2: Fra overside (mm):<br/>max, min, gennemsnit:<br/>5, 2, 3</p> <p>Fra bagside (mm):<br/>max, min, gennemsnit:<br/>14, 8, 10</p> |
| | | <p>26-Ø-F</p> <p>Udskåret Ingen jern</p> <p>Klorid: Afst [mm] %w/w Cl<br/> 0-10 0,01<br/> 10-12 Under 0,01<br/> 20-30 Under 0,01</p> <p><b>Vurdering:</b><br/> CO2: Ingen risiko<br/> Klorid: Ingen risiko</p> |

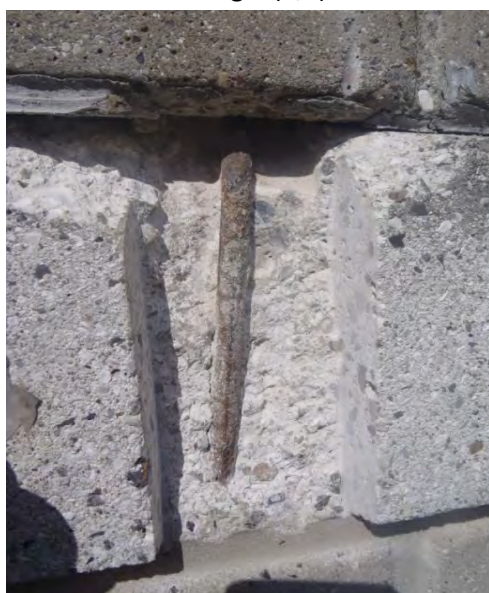
Foto G3 etg 2 (1,4)

G2 etg 3 (1, 1) Vestvendt facadebånd

Dæklag: Vandret (Ø10 mm):  
24, 33, 37  
Forankringsjern (Ø8-10): 5-25 mm  
Der ses kun forankringsjern

CO2: Fra overside (mm):  
max, min, gennemsnit:  
28, 8, varierende

Visuelt Rustgrad 2, dog lokalt 3

**Vurdering:** Korrosion

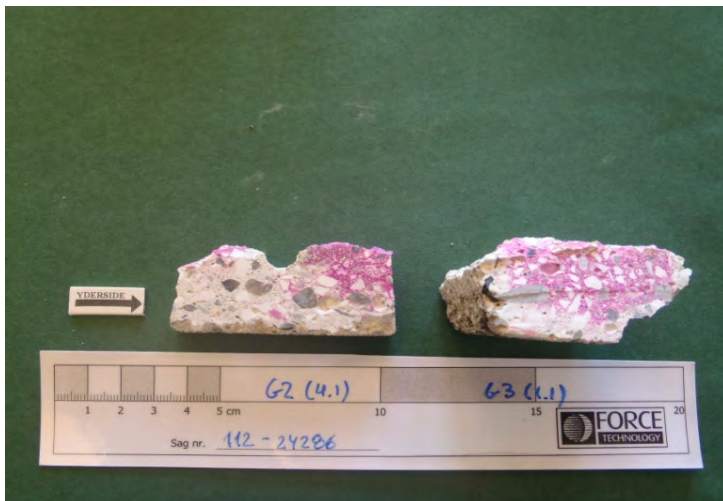
Aftryk af indstøbt jern ses i prøve fra G2 etg 3

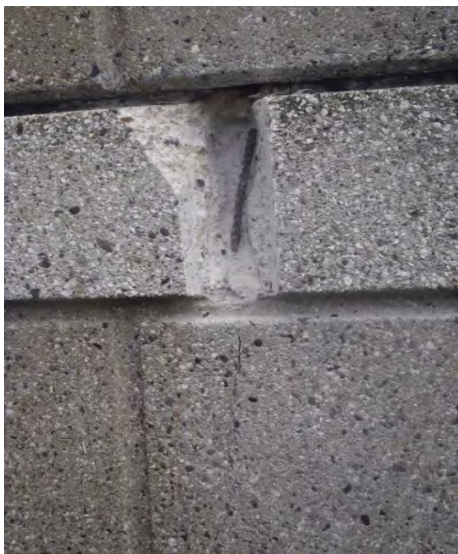
Foto H3, etg 2 (4,1)

Sydvendt facadebånd, intakt overflade

Dæklag: Vandret (Ø10 mm):  
48, 51, 53, 56  
Armeringsjern (Ø 6-8): 45 mm  
Her ses kun armeringsjern til plade

CO2: Fra overside (mm):  
max, min, gennemsnit:  
10, 2, 5

Visuelt Rustgrad 3  
Ribber stadig intakte

**Vurdering:** Korroderet, med begynde reduktion

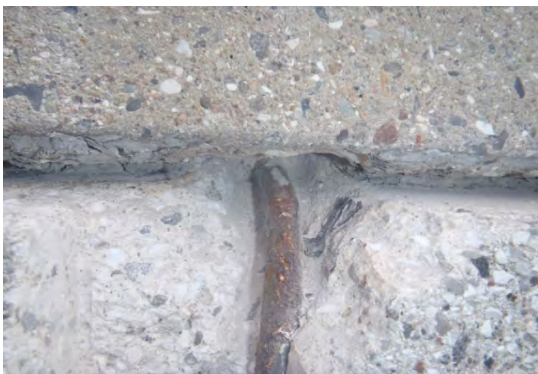
Foto H2, etg 3 (3,1)

Dæklag: Vandret (Ø10 mm):  
19, 39, 44, 45  
Forankringjern (Ø8-10): 5-20 mm  
Der ses kun forankringsjern

CO2: Fra overside (mm):  
max, min, gennemsnit:  
10, 2, 5

Visuelt: Rustgrad 2, dog lokalt rustgrad 3

**Vurdering:** Korroderet ved bøjning

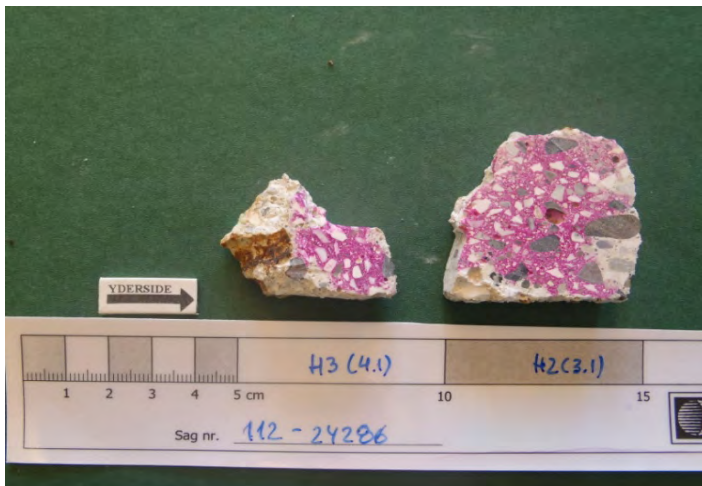
Aftryk af indstøbt jern ses i prøve fra H3

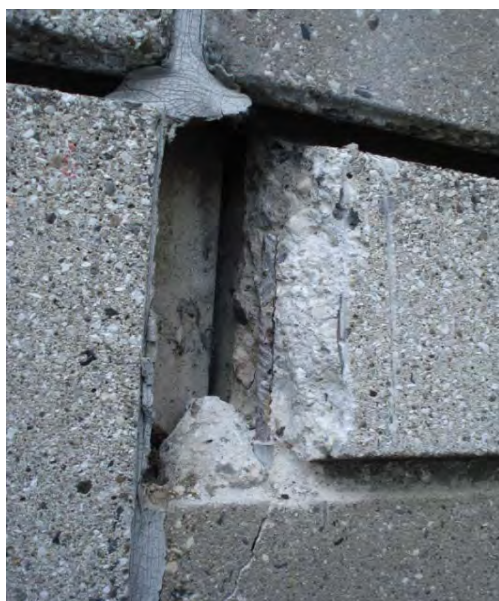
Foto Ophug I etg 2, ref

Sydvendt facadebånd, intakt overflade

Dæklag: Vandret (Ø10 mm):  
Ikke registeret  
Armeringsjern (Ø 6-8): 45 mm  
Her ses kun armeringsjern til plade

CO2: Fra overside (mm):  
max, min, gennemsnit:  
9, 8, 8

Visuelt: Ø10 mm, ribbejern, føres ned i plastrør  
Rustgrad 1-2, sporadisk rust

Vurdering: Næsten intakt

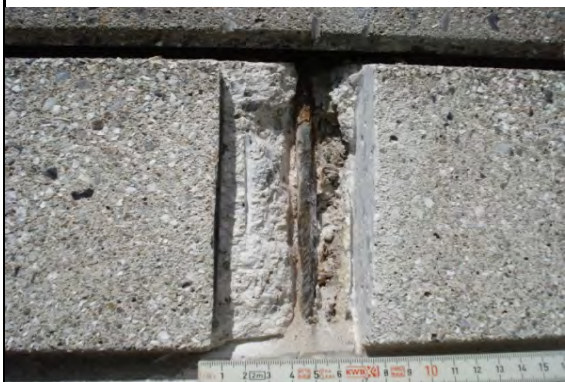
Foto Ophug I3, etg. 3 (2,1)

Dæklag: Vandret (Ø10 mm):  
40, 50  
Her ses forankringsjern

CO2: Fra overside (mm):  
max, min, gennemsnit:  
5, 2, 3

Visuel Ø10 mm, dårligt omstøbt  
Rustgrad 3, store fager rust  
Kraftig reduktion op til 20%

Vurdering: Kraftig reduktion, ca 20%
